Bilan Saison estivale 2022

La commune de Crozon a pris, pour l'année 2022, des mesures de protections expérimentales concernant le stationnement sur plusieurs sites sensibles. Une évaluation des aménagements a été menée sur la période de juillet à septembre dans une démarche d'amélioration de l'accueil des visiteurs et en lien avec l'aménagement des sites. L'objectif est de respecter à la fois les enjeux de biodiversité, de paysage et de sécurité et d'accueil.

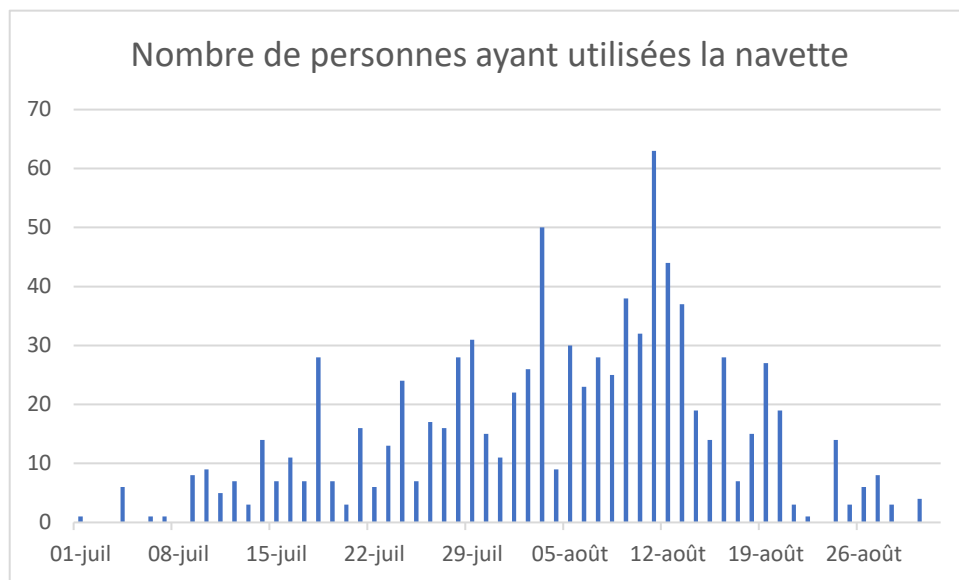
Les journées avec peu de personnes, la navette tourne à vide (16 jours avec moins de 5 personnes dans la journée).

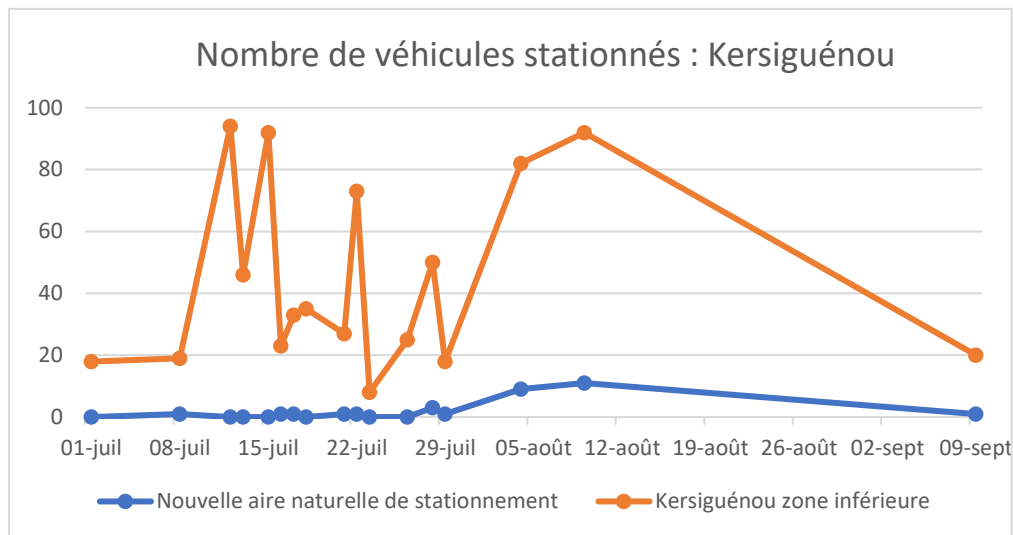
L'aire naturelle de stationnement est peu utilisée, sur 17 journées de comptage, seulement 30 véhicules stationnés sur la nouvelle aire naturelle de stationnement contre 725 voitures sur le reste des zones de stationnement (route, poches).

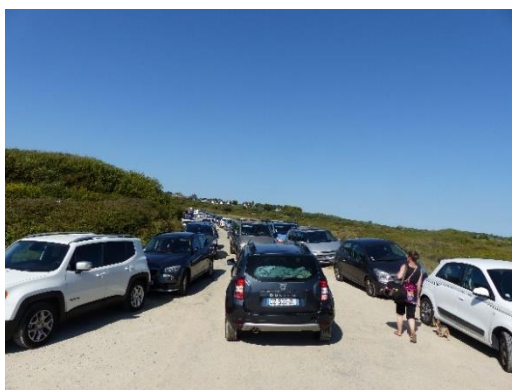
2017

La fermeture des poches de stationnement n'a pas particulièrement changé l'organisation des stationnements, puisqu'en 2017, les usagers se stationnaient déjà des deux cotés de la route.
